Analisis Kerusakan Komponen Solenoid Parking Brake pada Dump Truck HD785-7 Milik PT RPP Contractors Indonesia (RCI)

Politeknik Negeri Nunukan-Teknik Mesin

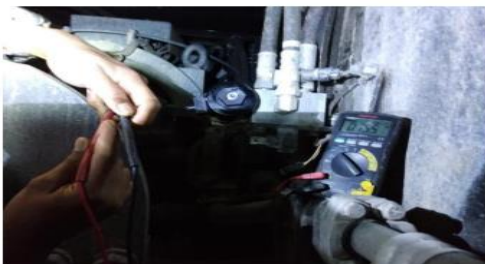
Berdasarkan hasil pengukuran *resistansi solenoid*, diketahui bahwa nilai aktual jauh melebihi nilai standar, yaitu $15,5 \Omega$ dibandingkan 1Ω , yang menunjukkan adanya kerusakan internal pada koil *solenoid*. Hasil ini memperkuat dugaan bahwa kerusakan disebabkan oleh masuknya material asing atau air ke dalam sistem melalui celah konektor, yang kemudian mengganggu fungsi elektromagnetik pada komponen tersebut.

Gambar 1. Pengukuran Pada Komponen *Solenoid Parking Brake*

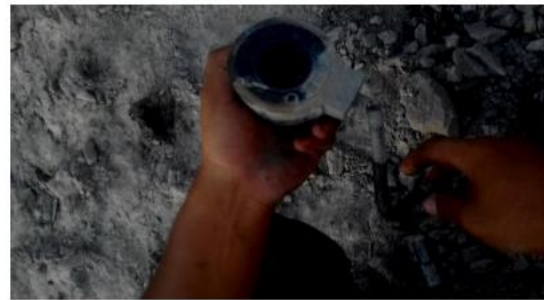
Gambar 2. *Solenoid*

Berdasarkan hasil pengujian dan pemeriksaan teknis, dapat disimpulkan bahwa sumber utama kerusakan berasal dari komponen *solenoid parking brake* yang tidak mampu menghasilkan medan magnet elektromagnetik secara optimal untuk menggerakkan *plunger* (inti solenoid). Akibatnya, mekanisme pelepasan tekanan hidrolik pada sistem rem tidak terjadi, sehingga sistem pengereman tidak dapat bekerja dengan normal dan unit tidak dapat dioperasikan.

Kerusakan ini terjadi karena adanya kontaminasi eksternal berupa debu, partikel halus, serta kelembapan (*water ingress*) yang masuk melalui celah pada konektor listrik (*connector housing*). Material asing tersebut menyebabkan oksidasi dan korosi ringan pada terminal konektor, serta menimbulkan penurunan

Selain itu, hasil inspeksi visual juga memperlihatkan adanya lapisan endapan berwarna kecokelatan pada konektor dan bagian dalam rumah *solenoid*, yang mengindikasikan adanya reaksi korosi akibat kelembapan. Temuan ini memperkuat dugaan bahwa kerusakan bukan disebabkan oleh faktor mekanis, melainkan oleh gangguan pada sistem kelistrikan *internal solenoid* akibat kontaminasi lingkungan dan kurangnya perlindungan konektor terhadap air dan debu (*non-sealed connector*).

4. Untuk mencegah kerusakan serupa, disarankan melakukan inspeksi rutin dan pembersihan konektor, memastikan perlindungan terhadap debu dan kelembapan (*waterproofing*), serta mengukur resistansi *solenoid* secara berkala sesuai standar pabrikan.
