Evaluasi Kinerja dan Proses Overhaul Final Drive Excavator PC200-8 di PT United Tractors Cabang Samarinda

Abstrak : Penelitian ini membahas proses *overhaul* pada *final drive Excavator* PC200-8 yang mengalami penurunan kinerja. Kegiatan *overhaul* dilakukan melalui tahapan pembongkaran, inspeksi, perakitan kembali, dan pengujian performa. Hasil utama menunjukkan bahwa *sun gear* mengalami keausan yang menyebabkan *backlash* serta penurunan torsi. Dengan pelaksanaan *overhaul* sesuai standar pabrikan, kinerja unit dapat kembali optimal. Penelitian ini berkontribusi terhadap peningkatan praktik perawatan alat berat dan menekankan pentingnya pelumasan rutin untuk mencegah kerusakan pada komponen gigi transmisi.

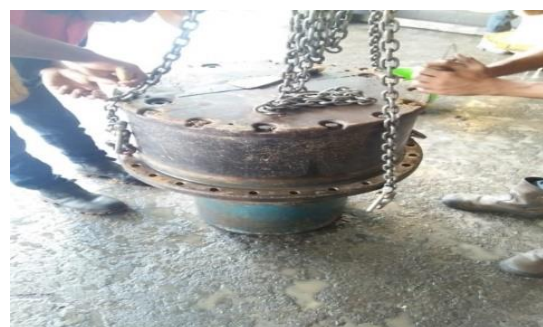
Gambar 2. Cleaning and Pre Washing

Proses Pembersihan dan Pembongkaran Komponen : Langkah pertama dalam proses *overhaul* adalah membersihkan tanah atau kotoran yang menempel pada komponen, kemudian mencucinya agar proses pembongkaran dapat dilakukan dengan baik. Setelah itu, disiapkan wadah kosong untuk proses pengurusan oli (*drain oil*) pada *final drive*, sebagaimana ditunjukkan pada Gambar 2.

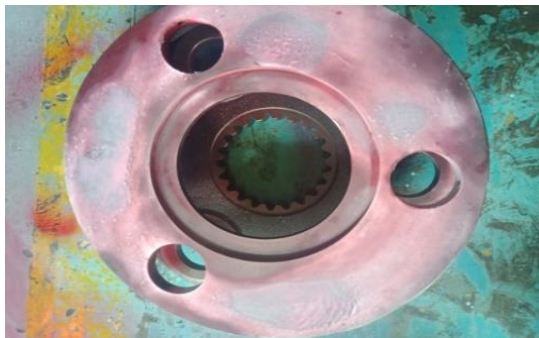
Gambar 3. Pengecekan Keretakan Carrier Assy

Untuk mendeteksi adanya keretakan pada *carrier assembly* digunakan metode pemeriksaan dengan *colour checker* berwarna merah dan putih. Pada tahap awal, *assembly* dibersihkan, kemudian diberikan cairan penetran berwarna merah dan dibiarkan selama 5-10 menit. Setelah itu dibersihkan kembali, lalu diaplikasikan *developer* berwarna putih sebagai tahap akhir pemeriksaan. Proses ini ditunjukkan pada Gambar 3.

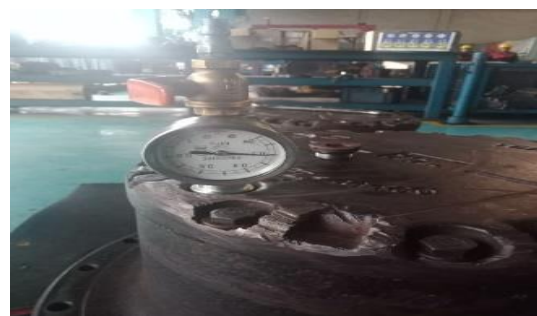
Gambar 4. Mengecek kebocoran

Pemeriksaan Kebocoran : Pemeriksaan kebocoran dilakukan dengan media udara bertekanan sebesar 2 kg/cm², kemudian dibiarkan selama 10-20 menit. Jika posisi jarum pengukur tetap menunjukkan tekanan 2 kg/cm², maka komponen dinyatakan tidak mengalami kebocoran dan siap untuk dioperasikan.
